**PODER JUDICIÁRIO DO MATO GROSSO DO SUL – 1ª VARA  
CÍVEL DA COMARCA DE NOVA ANDRADINA/MS.  
PROCESSO Nº: 0001528.62.2010.8.12.0017  
EXEQUENTE: ADÃO BONO BELLASCUZA  
EXECUTADO: ABATEDOURO ANDRADE LTDA  
PERITA JUDICIAL: ODETE NUNES COELHO**

## AVALIAÇÃO DE IMÓVEL INDUSTRIAL

● **DESENHO ARQUITETONICO DO IMÓVEL INDUSTRIAL – ABATEDOURO**

**ANEXO I**  
**FOTOS DAS SALAS E EQUIPAMENTOS - CONFORME**  
**PLANTA BAIXA**

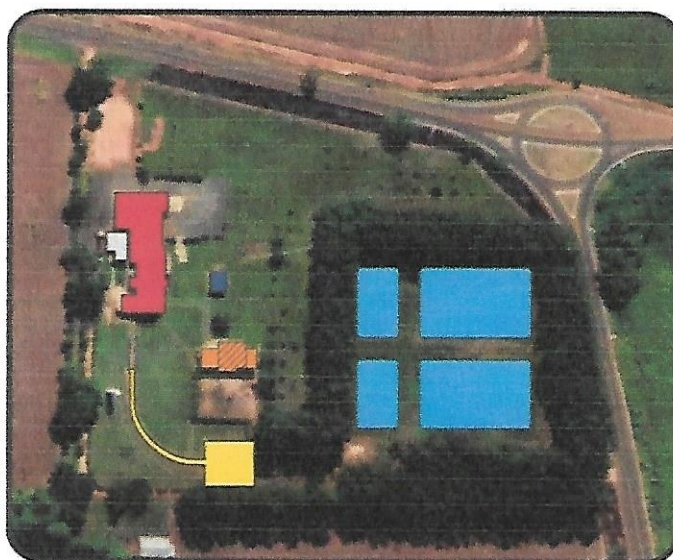
Na edificação principal foi vistoriada todos os setores, que estão destacados no projeto do imóvel elaborado por essa equipe pericial.

- Edificação Principal
- Sala de Máquinas e Armazenagem
- Galpão
- Refeitório
- Curral
- Lagoas de Tratamento

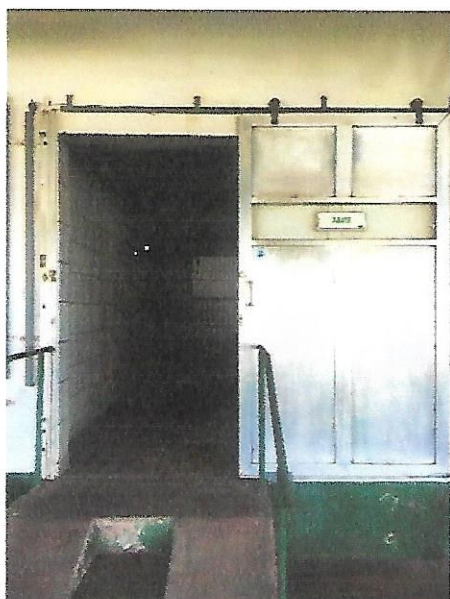
Foto 41 – Entrada do Abatedouro

• Na edificação principal (abatedouro) as paredes são de 25 cm de espessura, estrutura metálica com vão maior, e paredes revestidas de azulejos até 2,80m,

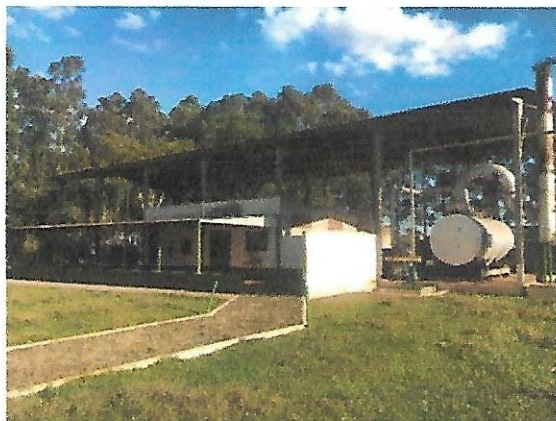
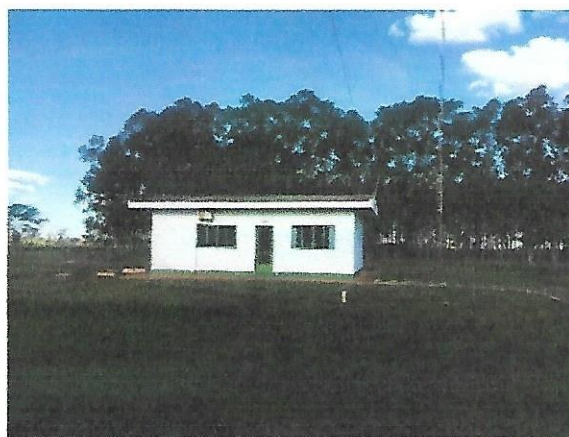
Foto 46 – Galpão Pré Moldado, Caldeira e Refeitório

**Galpão Pré Moldado, Caldeira, Refeitório, SIF, Curral, Reservatório de Água e Rede de Tratamento de Resíduos**
